Reabilitação do edifício da Escola de Educação Ambiental da Quinta da Gruta através da implementação de uma cobertura ajardinada

2013/2014

Relatório de Estágio submetido à Faculdade de Ciências da Universidade do Porto
para obtenção do grau de mestre em Ciências e Tecnologia do Ambiente, na Área de
Especialização em Tecnologias de Remediação Ambiental

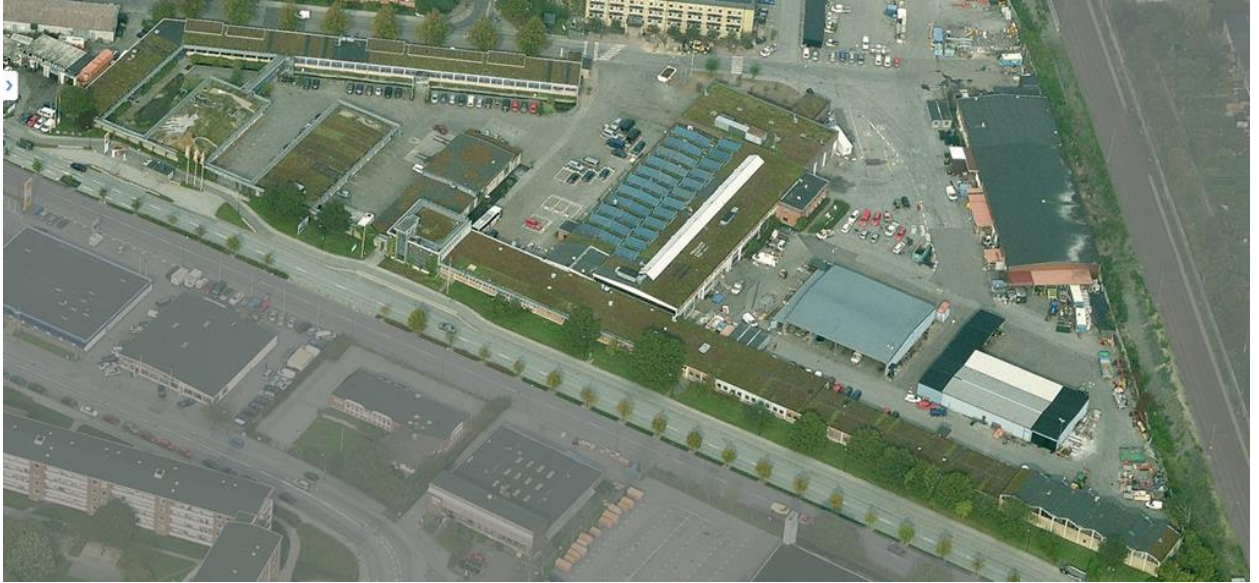
Fig. 95 – Visualização aérea do *Augustenborg Botanical Roof Garden*, em Malmö

É a maior cobertura ajardinada da região escandinava, contando atualmente com 9500m² de área. Demorou cerca de dois anos a ser construída e foi inaugurada em abril de 2001. Contribuindo, ao nível de vegetação, com várias espécies do género *Sedum*, uma vez que se trata de uma cobertura ajardinada do tipo extensivo, um dos principais objetivos do *Augustenborg Botanical Roof Garden* foi incentivar a utilização de vegetação nas coberturas dos edifícios. A figura 95 mostra a visualização aérea da cobertura ajardinada de Augustenborg.

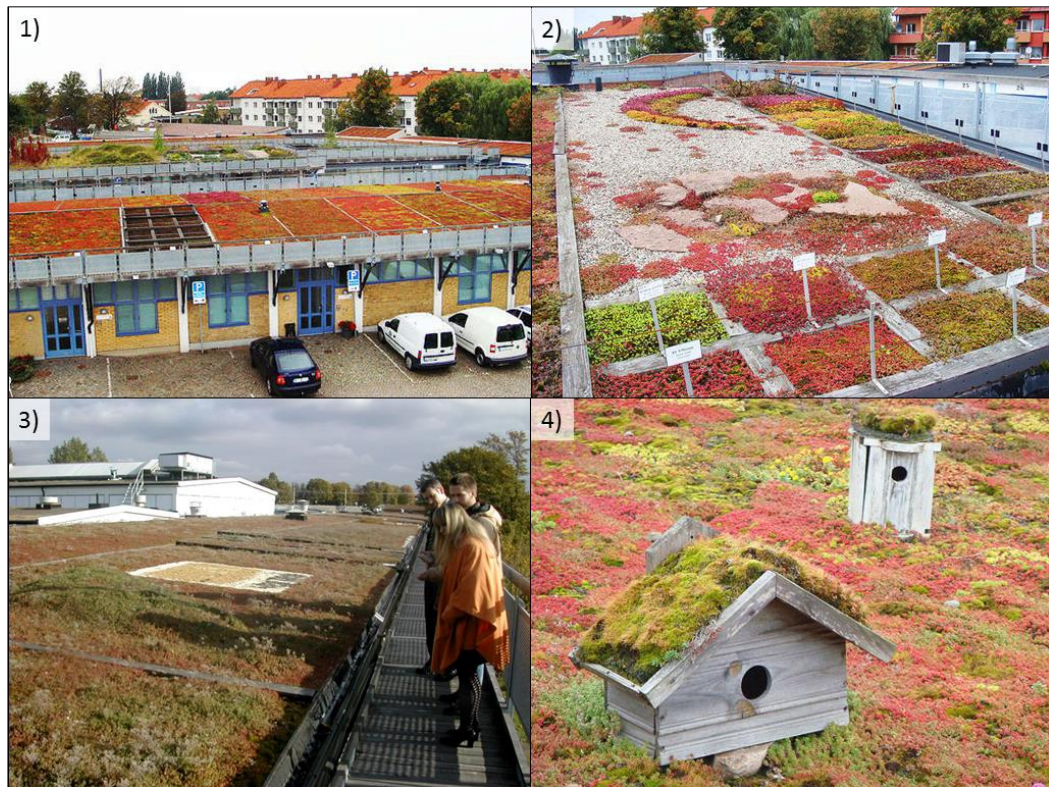
Fig. 96 – 96-1) Vista aérea de uma zona da cobertura ajardinada 96-2) Plantas *Sedum* catalogadas individualmente 96-3) Zona de visitas 96-4) Ninhos para a utilização de aves
Fonte: <http://www.greenroofs.com/projects/pview.php?id=60>

Promovendo a biodiversidade vegetal, esta cobertura ajardinada faz parte de um projeto mais extenso, designado por Augustenborg Ecocity que pretende contribuir para o estabelecimento de uma cidade sustentável no longo prazo. Desta forma, a investigação é um dos importantes objetivos da cobertura ajardinada de Augustenborg, sendo que vários métodos inovadores ao nível de substrato e de drenagem têm sido testados no local. Também têm sido promovidas misturas de plantas *Sedum*, testando novas espécies. Algumas das plantas encontram-se catalogadas, existindo diversos locais onde são realizadas visitas guiadas e onde os visitantes podem observar a grande diversidade existente nas plantas suculentas. A figura 96 apresenta quatro fotografias do *Augustenborg Botanical Roof Garden*.

Na fotografia 96-1) podemos observar uma das zonas da cobertura ajardinada de Augustenborg, permitindo ver a disposição em talhões da vegetação. Esses talhões encontram-se identificados por espécie, como é visível na fotografia 96-2), daí a atribuição do termo jardim botânico. A cobertura ajardinada permite a realização de visitas guiadas, possuindo algumas partes pavimentos com acesso pedonal, fotografia 96-3). Para além da promoção da biodiversidade vegetal, a biodiversidade animal também foi estimulada pela implementação de ninhos para aves. Os próprios ninhos apresentam uma pequena cobertura com vegetação, como se pode ver na fotografia 96-4).

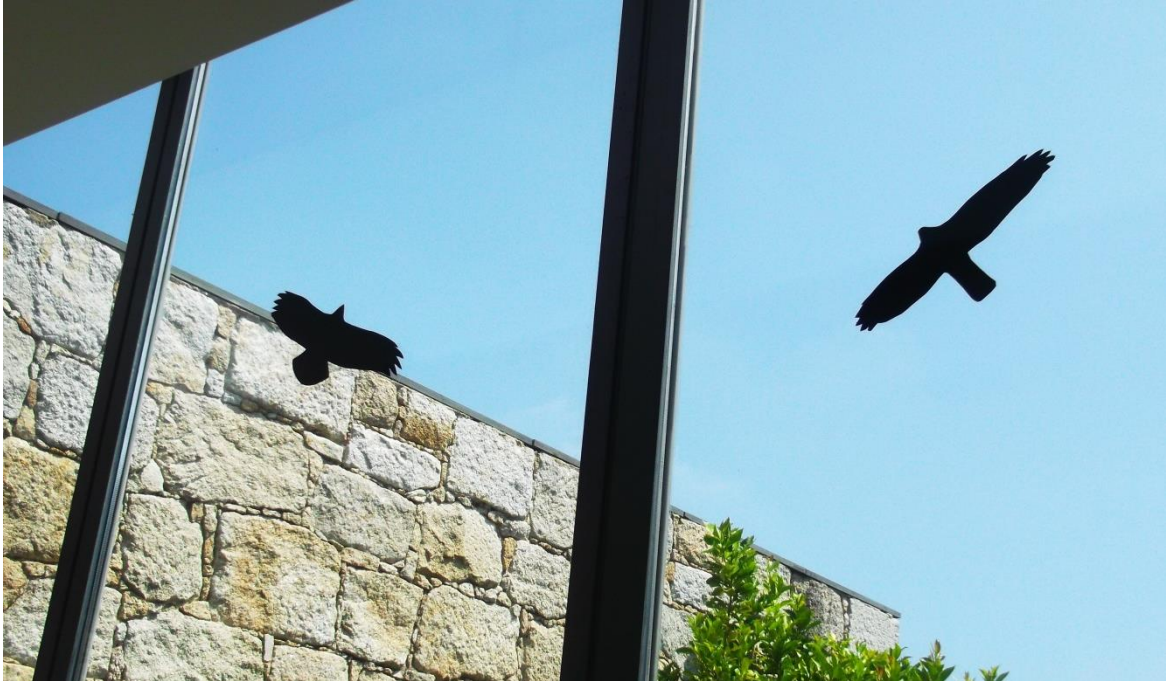
Fig. 100 – Autocolantes em forma de aves, colados nos vãos envidraçados, tentam evitar choques de aves contra os vidros

A plantação de *Vitis vinifera* irá, ainda, ser benéfica para o aumento da biodiversidade, atraindo espécies de insetos e aves. A mortalidade de pássaros que voam contra os vãos envidraçados do edifício é um dos problemas que pode ser amenizado com a implementação das pérgulas de videira. Na figura 100 é possível observar uma técnica bastante comum para evitar o choque de aves contra vidros. No entanto, na Quinta da Gruta parece não ser muito eficaz uma vez que continuam a aparecer sinais de embates violentos, como o aparecimento de aves inanimadas junto aos vidros.

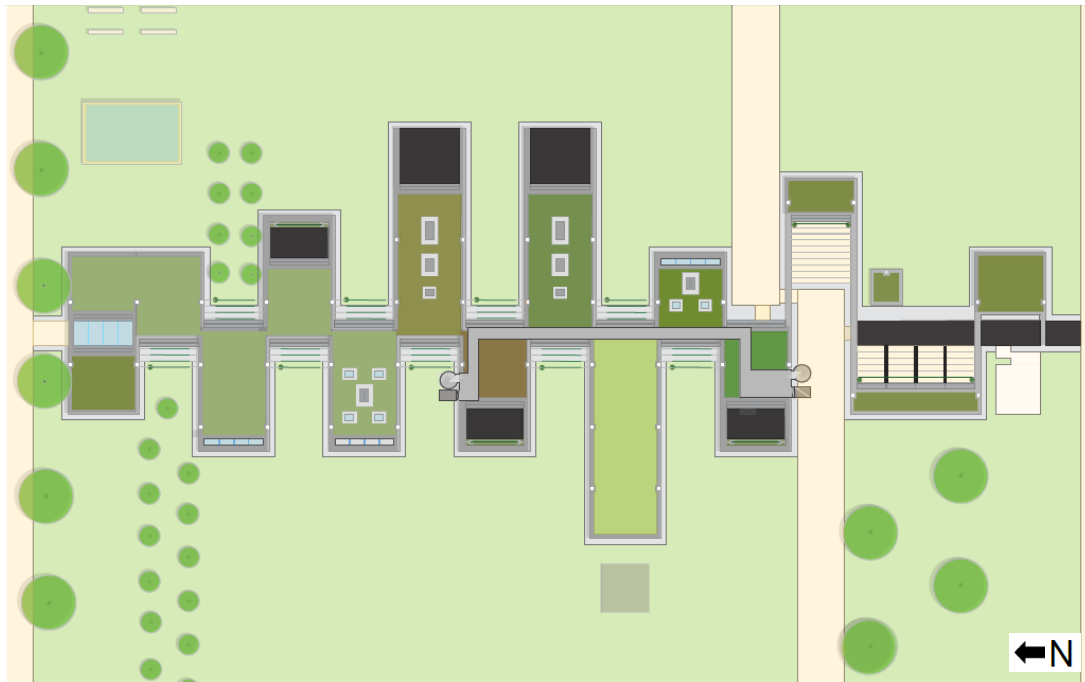
Fig. 108 – Plano geral da proposta para o Complexo de Educação Ambiental da Quinta da Gruta
